## VENTE VITAMAR II

L'Administration des Domaines de Monaco fait savoir qu'elle met en vente un navire VITAMAR II au prix négociable de 50.000 €uros.

**Il s'agit d'un bâtiment de servitude utilisé par la direction des Affaires Maritimes spécialisé dans la lutte contre les pollutions**

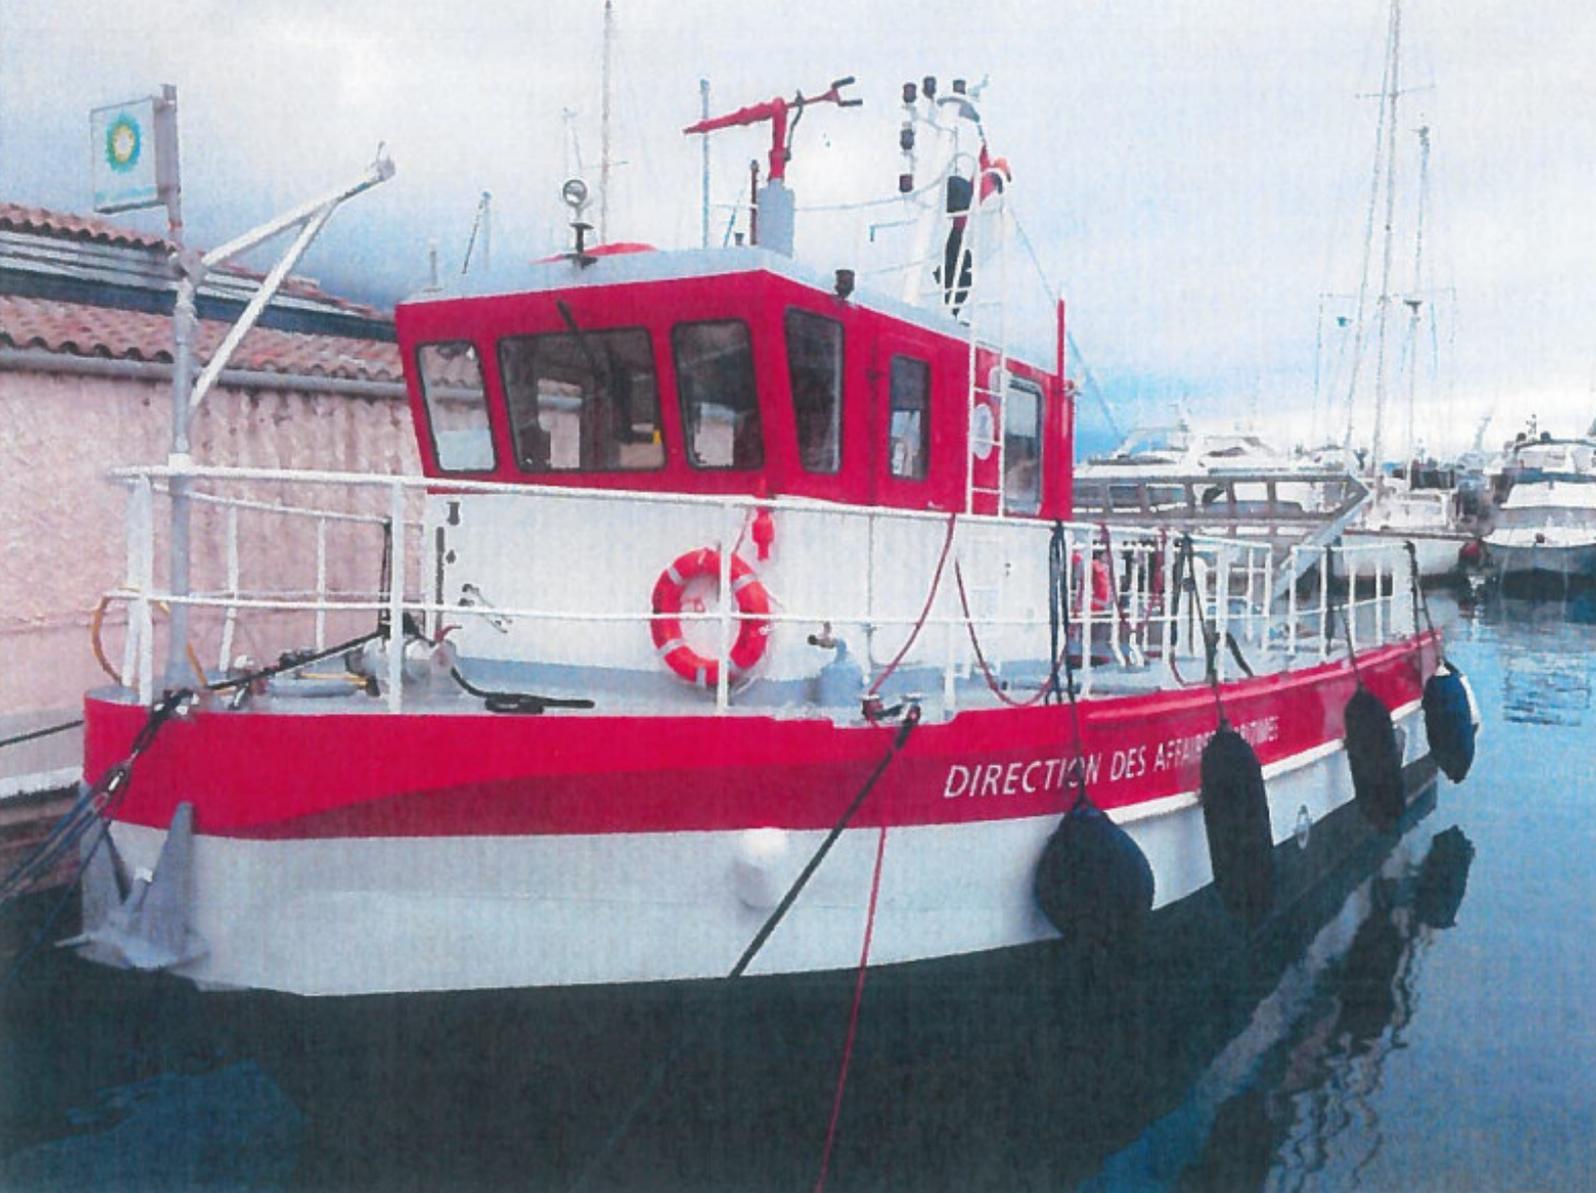
**NOM DE BAPTEME** : « VITAMAR II »

**GENRE** : BARGE DE TRAVAIL A MOTEUR  
**MODELE** : MYTILUS  
**MATERIAU** : ALLIAGE LEGER  
**ANNEE DE CONSTRUCTION** : 1993  
**CONSTRUCTEUR** : CONAVI srl  
**LONGUEUR** : 12.50m.  
**LARGEUR** : 4.80m.  
**JAUGE** : 39TX  
**MOTEUR (S) 2 diesel suralimentés**

La coque est réalisée en alliage léger soudé sur lisses et membrures, son aspect est satisfaisant. La coque ne présente pas de déformations. Nous n'avons pas noté la présence de traces de chocs ou de heurts ni de suintement ou d'oxydation.
